平成 23 年度 石津川魚類調査
報 告 書

平成 23 年 12 月

市民ボランティアネットワーク「石津川に鮎を」

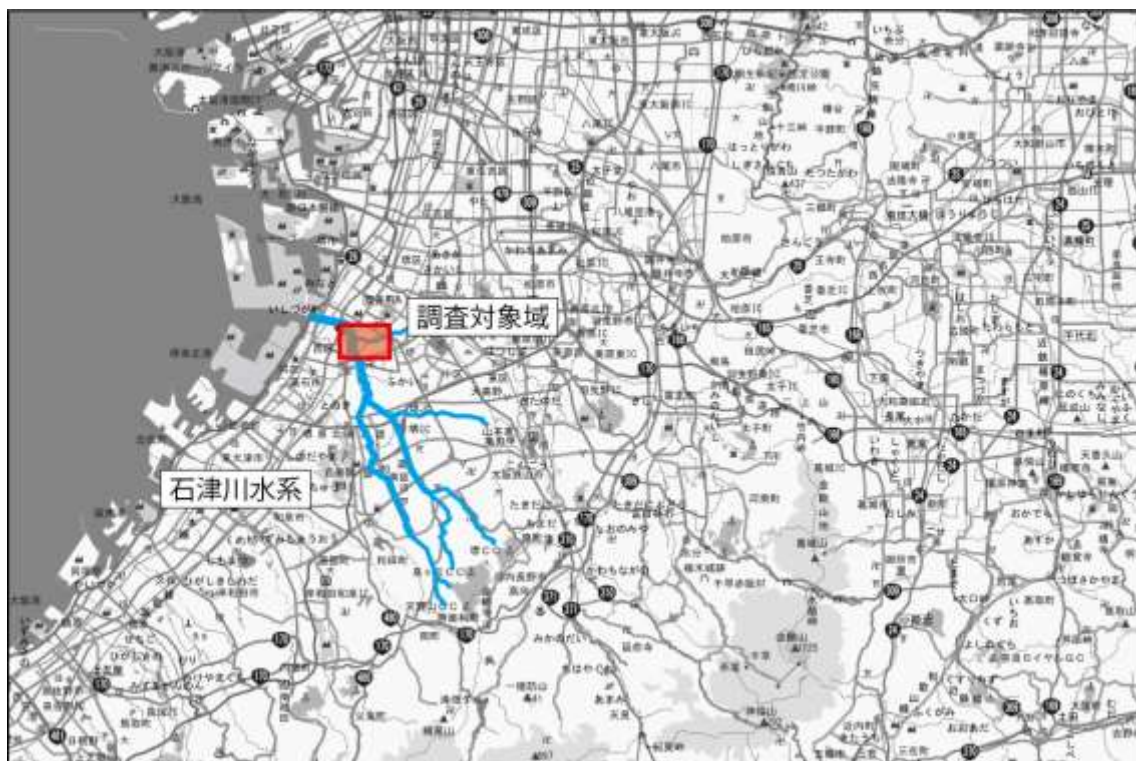
図-2-1 調査対象域位置図

本調査の対象地域は図-2-1 に示したとおりである。

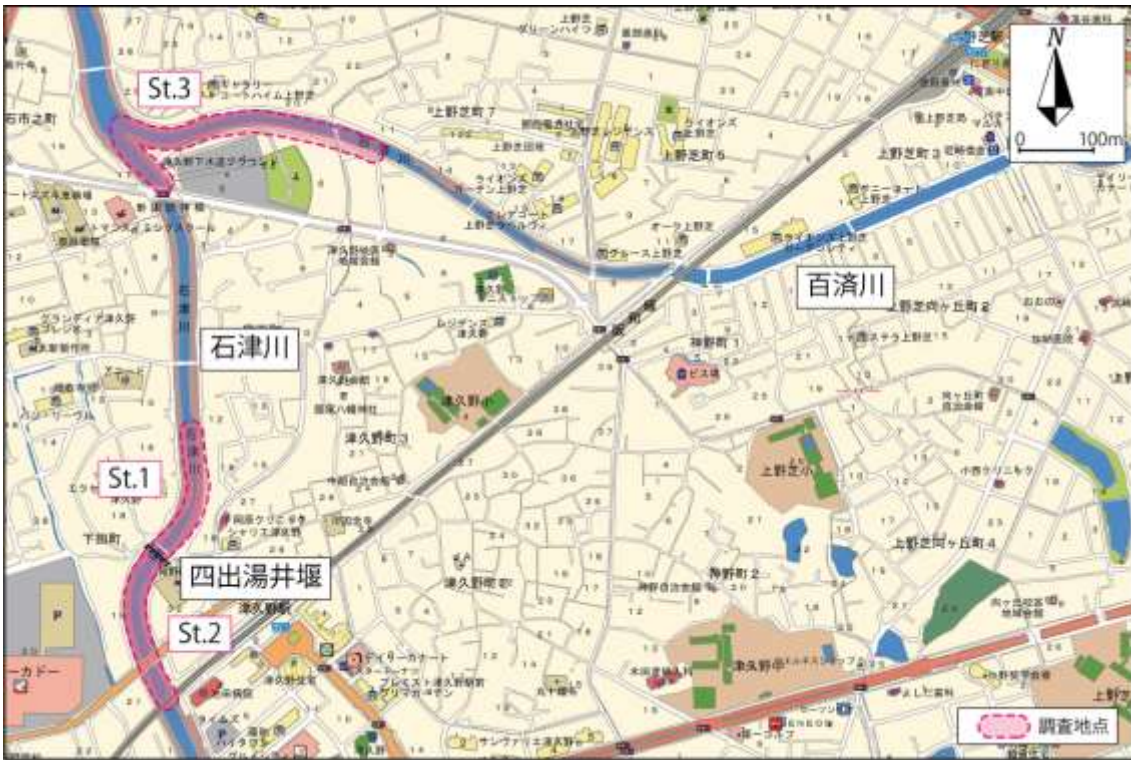
図-2-2 調査地点（石津川本川及び百済川合流部）

それぞれの調査地点は図-2-2～2-4 に示した。

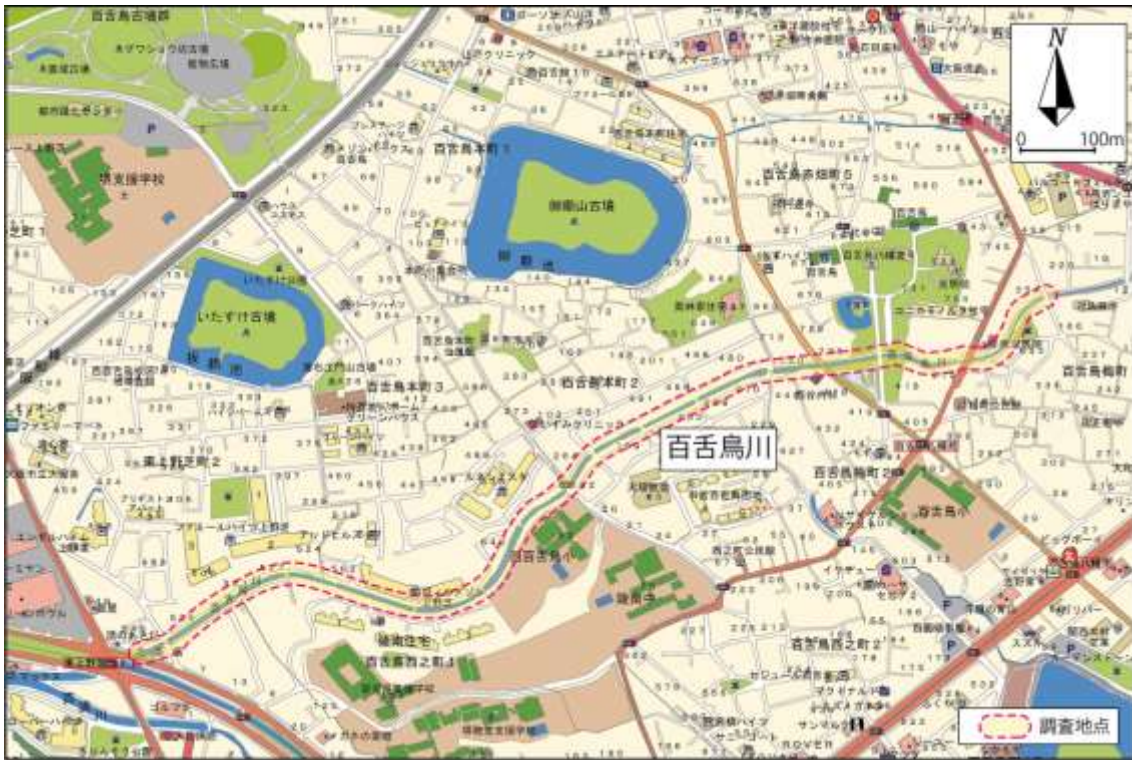
図-2-4 調査地点（百舌鳥川：アユ対象目視調査のみ実施）

また、百舌鳥川流域においては、川沿いを歩きながら双眼鏡を用いて、アユを対象とし、目視のみで生息確認に努めた。
