改修後の堰とアユの遡上（2020. 6. 1）

<アユの発見と堰の問題>

<2つの堰の改良効果>

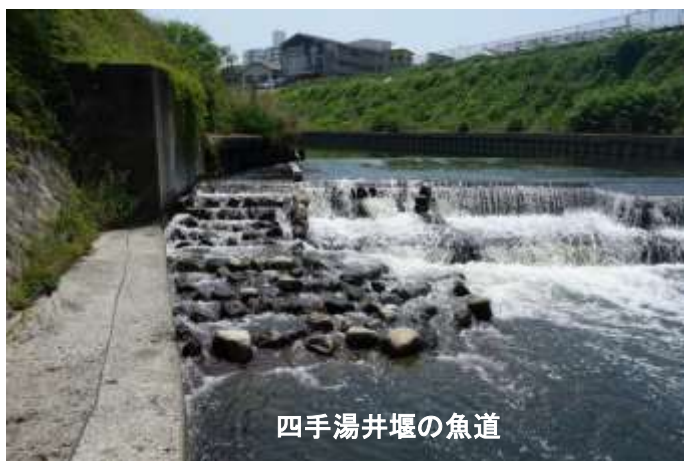
石津川のアユが、春に海から遡上して最初に行く手を阻まれたのが河口から僅か2.9km地点にある四手湯井堰でした。この時、我々は、遡上したアユはこのままでは行場がないという不安を感じたのです。この点については河川管理者である大阪府鳳土木事務所にも理解をしていただき、2013年にこの堰の一部に、我々が提案した魚道を設置することに全面的に協力していただきました。そして、2015年に、その魚道を稚アユが通過したことを確認しました（上図参考）。

四手湯井堰の魚道

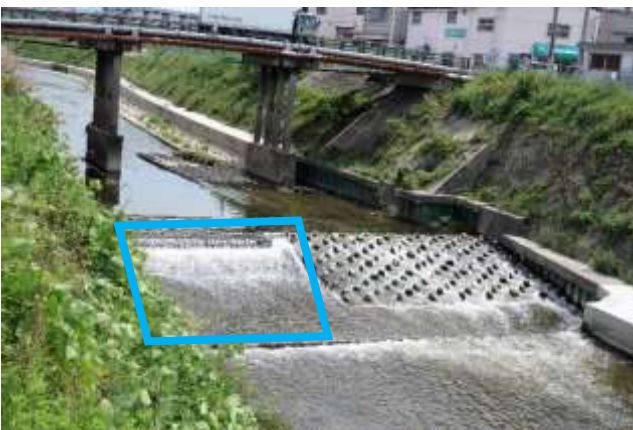
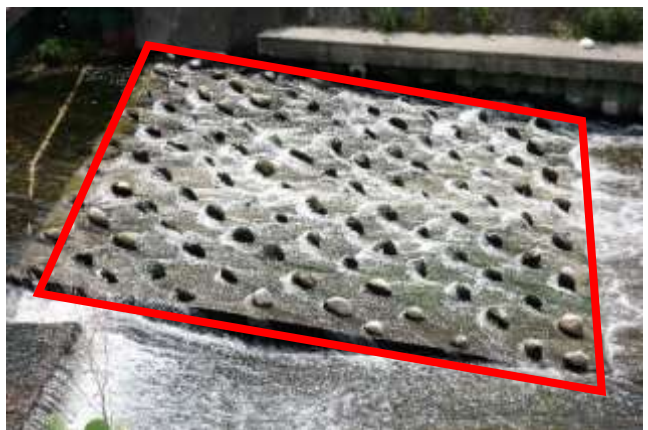
先日、大鳥井堰を訪れると整備工事が完了していました（下の写真参考）。完成品を見てあらためてアユの遡上は厳しいのではないかと考えていますが、鳳土木事務所にお約束したように、今年、夏～秋にかけてアユとコボラを対象に調査する予定です。そして、遡上を確認できなければ、右岸の護岸補強工事の時にお約束したようにアユが遡上できるものを作っていただくことにしています。

大鳥井堰撤去後の整備状況（赤枠は今回の改良、青枠は未改良）

そんな中、2019年（昨年）秋に鳳土木事務所から大鳥井堰そのものを撤去する計画とその後に水生生物の遡上が可能となる整備計画案をお示しいただき、意見も求められました。計画案はアユの遡上も可能なように設計しているとのことでしたが、我々の見立てからも、四手湯井堰の魚道の設計を指導して下さった高橋博士からも、この計画案ではアユの遡上は厳しいのではとの意見が出ました。再度鳳土木事務所に変更案をお示ししましたが、鳳土木事務所からは今回はこれで進めていただきたい。整備後の結果を検証していただいて、次回（右岸部分改修時）に提案してほしいとの回答をいただき現在に至っています。

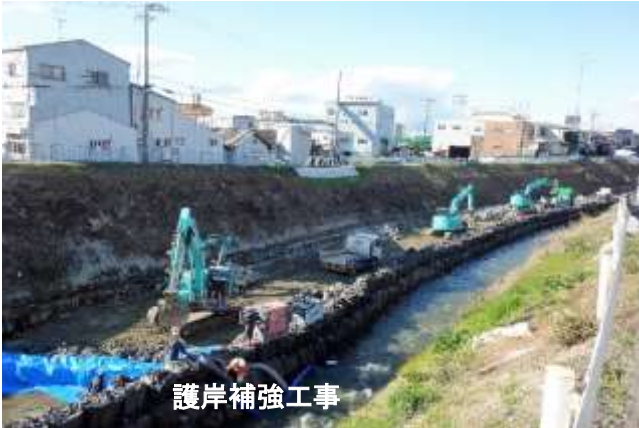
4年前から、本流の護岸補強工事の目的の河川改修が毎年されています。それも、初冬から翌年の梅雨前までに継続的に行われています。この期間のアユは、初冬に下流で産卵し、卵の孵化、仔魚の流下、春季の稚魚の遡上があります。工事による濁水（次ページ写真）はこの期間のアユの生活に大きな影響を与えています。とはいえ、我々の命を守る災害対策のための工事であるし、また、この川にはアユの漁業権も設定されていないのでアユの立場から意見を言えないもどかしさもあるのは事実です。これから先もこのパターンでの工事が続くとも聞いていますが、アユにとっては、大き

護岸補強工事

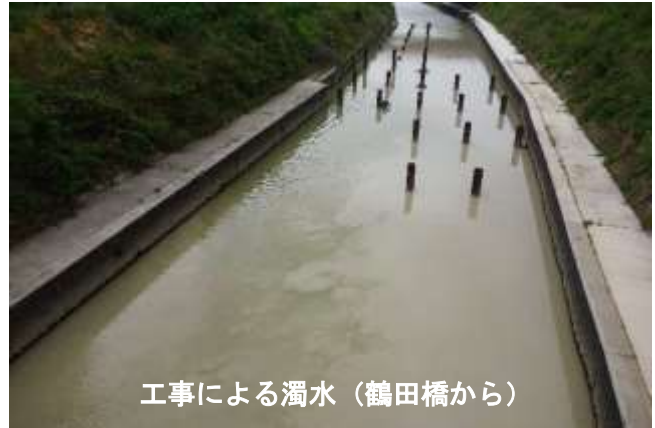
工事による濁水（鶴田橋から）

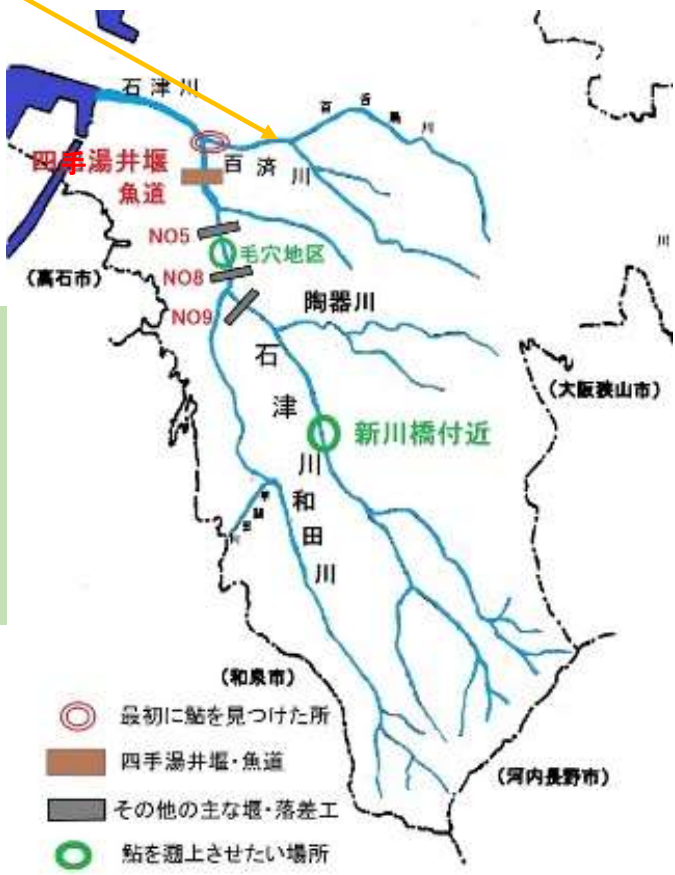
右図の説明
N05 大鳥井堰（2020年春に撤去される）
現在この堰の下までアユ・コボラは遡上
可能
N08 2018年度に撤去される
N09 現存している落差工（万崎橋上流）

石津川の主要な横断構造物（撤去済も含む）
